VERIFICACIÓN DEL NIVEL DE CUMPLIMIENTO DE LOS PARAMETROS DE CALIDAD DEL SERVICIO DE AGUA POTABLE EN EL CANTON GUAYAQUIL

FOTO PREDIO	CROQUIS
SECTOR HIDRAULICO	nro-955-1

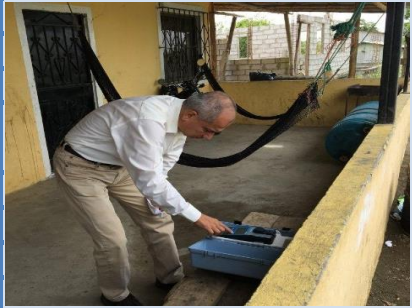
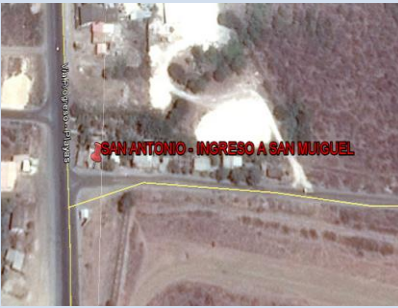
NUMERO MUESTREO:	026-004-2017		
FECHA MUESTREO:	Viernes, 17 de febrero de 2017		
HORA :	13H20		
DIRECCIÓN:	San Antonio: Vía a San Miguel, antes de la Yee de desvío a San Juan.		
NUMERO CUENTA:	–		
USUARIO:	Jacinto Sánchez		
CLORO RESIDUAL (mg/l):	0,90		
TURBIEDAD (NTU):	0,43
