EMAPAG-EP
ENTE MUNICIPAL DE REGULACIÓN Y CONTROL

Asunto: Limpieza de Canal de AA.LL en Coop. 14 de Agosto.

MEMO DCS-GC # 795-2014

INFORME

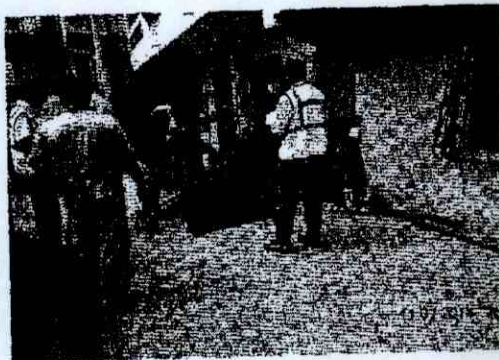
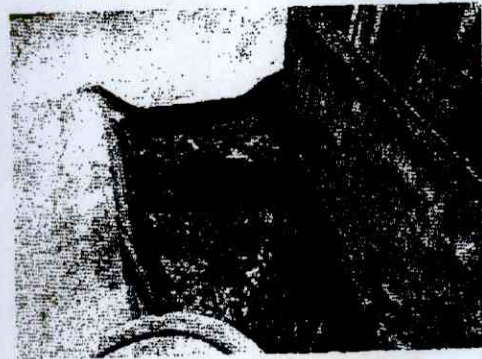
2. **Visita al sector:** Se realiza visita y reconocimiento al sitio donde se pudo visibilizar problemas en un pequeño cauce de AA.LL. que se encuentra lleno de azolve que obstruye la circulación de las aguas lluvia.

3. **Acercamiento con la peticionaria:** se dialoga con el Sr Javier Miranda Vera morador del sector que denuncia que junto a su predio existe una pequeña zanja que se encuentra sedimentos que obstruye la circulación de las AA.LL. y se mostró preocupado por las cercanías de la temporada invernal por lo que solicita que se realice la limpieza respectiva.

4. **Derivación y generación de alternativas de solución:** Se mantiene diálogo con el peticionario y moradores, y se reportará a la DEPE, por problemas de conexión de AA.SS. de esas mz tipo condominial y DSI para que dirija a la concesionaria INTERAGUA para su respectiva limpieza del cauce.

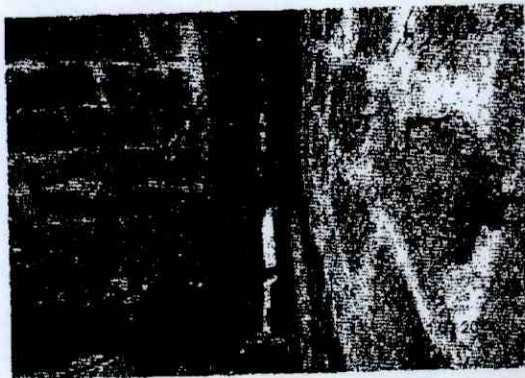
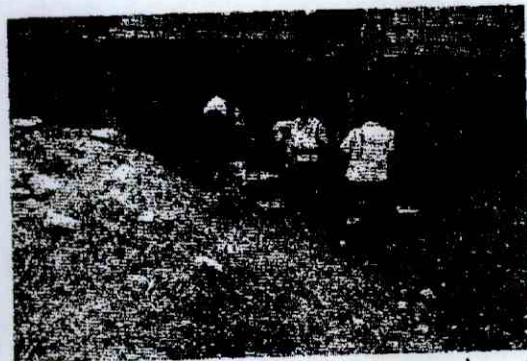
Se aprecia las aguas servidas que recorren por los linderos de estos predios de los cuales se ^{tr}

requiere del permiso del usuario para instalar tubería para descargar a la caja próxima ubicada en la calle siguiente, consentimiento que hasta la fecha se ha negado por parte del Sr Luis Orozco propietario del solar Mz 1018 Coop 14 de agosto

- Direccionar al DUSI para disponer a INTERAGUA el análisis de lo solicitado por el peticionario relacionado al canal de AALL
- Direccionar a la Concesionaria se efectuó una limpieza de ese cauce.
- Direccionar a la Municipalidad al área que corresponda para efectuar el acercamiento al usuario y buscar un acuerdo que autorice inmediatamente para la instalación de las tuberías de AA.SS. (Sr. Luis Orozco, propietario, Mz 1018, Coop 14 de Agosto impide realizar trabajos para solucionar problemas de descargas que afectan a familias del sector)
- La Dirección de Comunicación Social y Control de Gestión Comunitaria de EMAPAG-EP coordinara con los peticionarios sobre las respuestas y alternativas que se vayan a presentar.
