Guayaquil, 19 de Diciembre del 2013.

INFORME DE ANÁLISIS MICROBIOLÓGICO

CONTRATO DE PRESTACION DE SERVICIOS 030-13 EMAPAG-EP - INSPI 2013

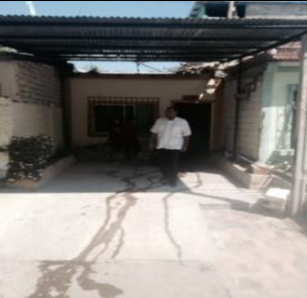
# 1. <b>Familia:</b> Montalván Ortega. Chongón- San Jeronimo 1. Mz. J Sl: 10 ACOMETIDA HORA: 10:00			
	PARÁMETROS MICROBIOLÓGICOS ANALIZADOS			
	Cloro libre Residual mg/L	Aerobios Heterotróficos UFC/ml	Coliformes Totales NMP/100ml	Coliformes Fecales NMP/100ml
0.5	< 1	< 1.1	< 1.1

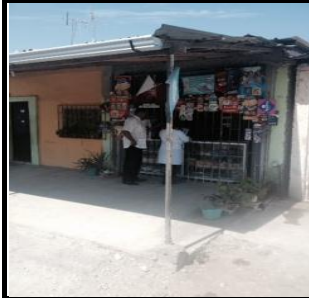
# 2. <b>Familia:</b> García Noles. Parroquia Chongón. Av. 3era y Calle 3era Mz. 46 Sl: 4 D ACOMETIDA HORA: 10:10			
	PARÁMETROS MICROBIOLÓGICOS ANALIZADOS			
	Cloro libre Residual mg/L	Aerobios Heterotróficos UFC/ml	Coliformes Totales NMP/100ml	Coliformes Fecales NMP/100ml
0.5	< 1	< 1.1	< 1.1

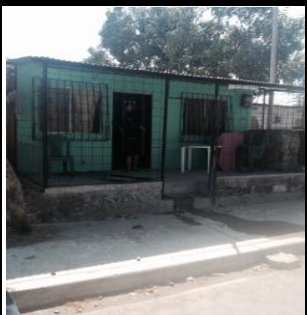
#3. <b>Sra:</b> Francisca Burgos Quijije. Chongón- Colibri. Mz. 101 Sl: # 11 ACOMETIDA HORA: 10:20			
	PARÁMETROS MICROBIOLÓGICOS ANALIZADOS			
	Cloro libre Residual mg/L	Aerobios Heterotróficos UFC/ml	Coliformes Totales NMP/100ml	Coliformes Fecales NMP/100ml
0.5	< 1	< 1.1	< 1.1

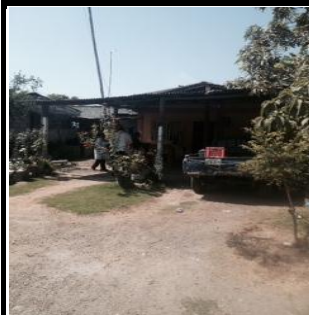
# 4. <b>Familia:</b> Parrales Vergara. Parroquia Chongón. Av. Principal y calle 5ta Mz.37 Sl: 7 ACOMETIDA HORA: 10:30			
	PARÁMETROS MICROBIOLÓGICOS ANALIZADOS			
	Cloro libre Residual mg/L	Aerobios Heterotróficos UFC/ml	Coliformes Totales NMP/100ml	Coliformes Fecales NMP/100ml
0.4	< 1	< 1.1	< 1.1

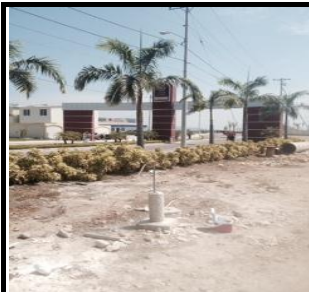
# 6. <b>Urbanización Privada- Ciudad Olimpo</b> Parroquia Chongón. ACOMETIDA HORA: 10:50			
	PARÁMETROS MICROBIOLÓGICOS ANALIZADOS			
	Cloro libre Residual mg/L	Aerobios Heterotróficos UFC/ml	Coliformes Totales NMP/100ml	Coliformes Fecales NMP/100ml
0.9	< 1	< 1.1	< 1.1

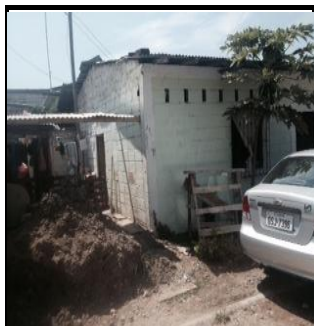
# 7. Sra: Rosa Guamán Guamán Puerto Hondo Mz. R SI: 08 Km 16,5 Desague # 11 ACOMETIDA HORA: 11:10			
	<b>PARÁMETROS MICROBIOLÓGICOS ANALIZADOS</b>			
	Cloro libre Residual mg/L	Aerobios Heterotróficos UFC/ml	Coliformes Totales NMP/100ml	Coliformes Fecales NMP/100ml
	0.7	< 1	< 1.1	< 1.1

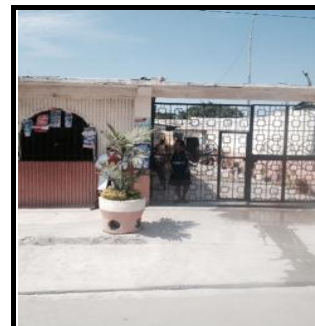
# 8. Sra: Rodrigo Nolivos Vaca. Rcto Puerto Hondo Vía a la Costa Mz. D SI: 4 B Km 16,5 Desague # 11 ACOMETIDA HORA: 11:20			
	<b>PARÁMETROS MICROBIOLÓGICOS ANALIZADOS</b>			
	Cloro libre Residual mg/L	Aerobios Heterotróficos UFC/ml	Coliformes Totales NMP/100ml	Coliformes Fecales NMP/100ml
	0.9	< 1	< 1.1	< 1.1

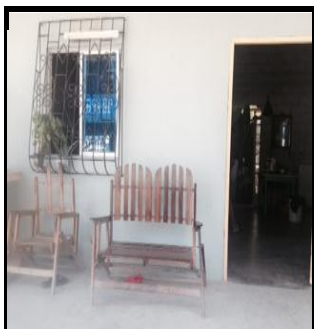
# 9. Sr: Julio Lindao. Recinto Puerto Hondo. Vía a la Costa Mz. J SI: 1 ACOMETIDA HORA: 11:30			
	<b>PARÁMETROS MICROBIOLÓGICOS ANALIZADOS</b>			
	Cloro libre Residual mg/L	Aerobios Heterotróficos UFC/ml	Coliformes Totales NMP/100ml	Coliformes Fecales NMP/100ml
	0.8	< 1	< 1.1	< 1.1
