Guayaquil, 30 de Agosto del 2013.

Fecha de recepción de muestras: 28-08-13

Fecha de análisis de muestras: 28 -08-13

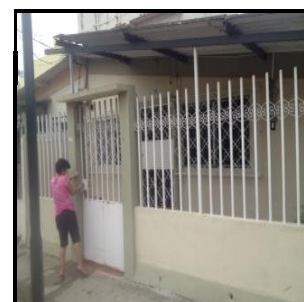
xxx Foto no disponible	# 9. Sr. Jorge Luis Meza Pradera 1. MZ D3 Villa 18 ACOMETIDA					
	11:05					
	PARÁMETROS ANALIZADOS					
	Microbiológicos			Físicos y Químicos		
	A. H. UFC / ml	C. T. NMP/ 100 ml	C. F. NMP / 100 ml	Olor y Sabor	Turbiedad	CLR
<1	< 1.1	< 1.1	N.O	0,795	0.5
